# Ydinturvallisuus

Neljännesvuosiraportti 3/2012

Erja Kainulainen (toim.)

*KAINULAINEN Erja (toim.). Ydinturvallisuus. Neljännesvuosiraportti 3/2012. STUK-B 154. Helsinki 2013. 16 s. + liitteet 2 s.*

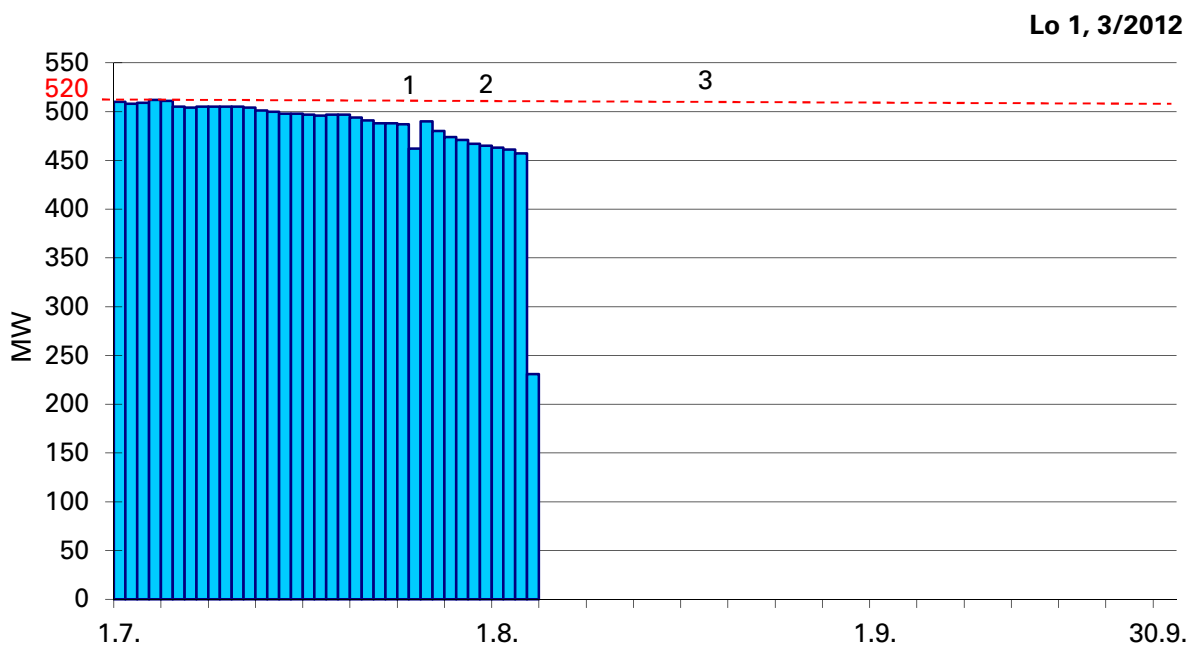
**Kuva 1.** Loviisa 1:n keskimääräinen vuorokautinen bruttosähköteho heinä–syyskuussa 2012.

1. Tuorehöyrylinjojen varoventtiilien vuosikoestus.
2. Ydinpolttoainetta oli käytetty niin pitkään, että reaktorin teho alkoi vähitellen laskea.

3. Vuosihuolto (kuvaus erikseen tässä luvussa).

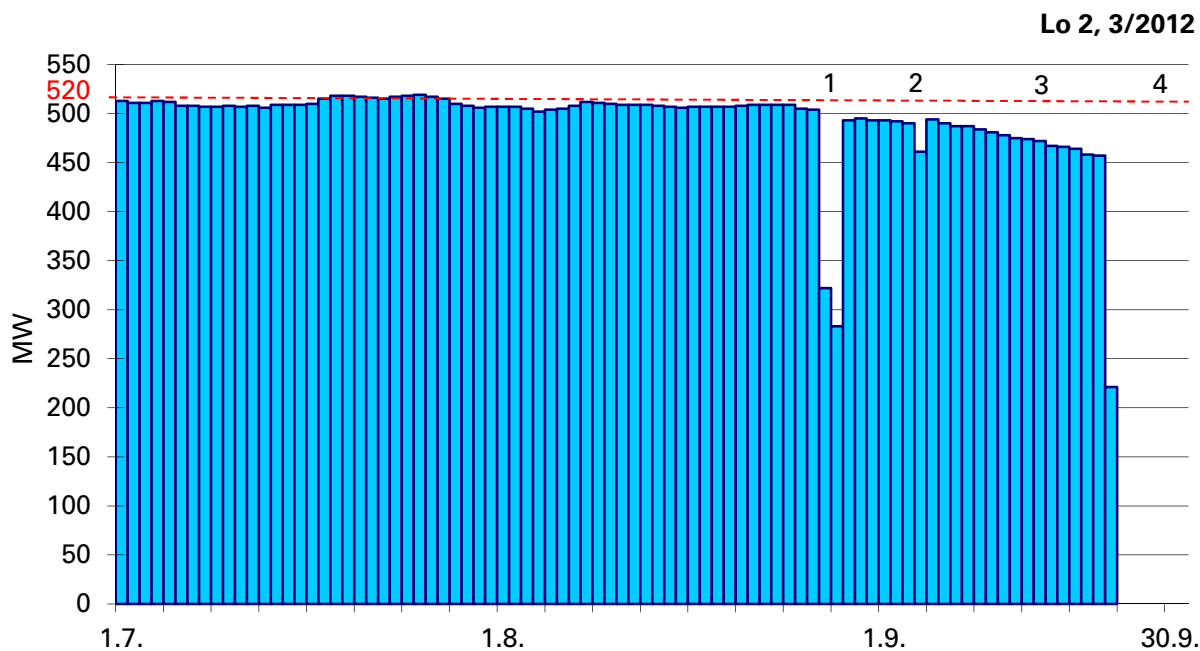
**Kuva 2.** Loviisa 2:n keskimääräinen vuorokautinen bruttosähköteho heinä–syyskuussa 2012.

1. Magnetoinnin kenttäkatkaisijan virheellinen avautuminen. Reaktorin sekä turbiinien pikasulku.
2. Tuorehöyrylinjojen varoventtiilien vuosikoestus.

3. Ydinpolttoainetta oli käytetty niin pitkään, että reaktorin teho alkoi vähitellen laskea.
4. Vuosihuolto (kuvaus erikseen tässä luvussa).

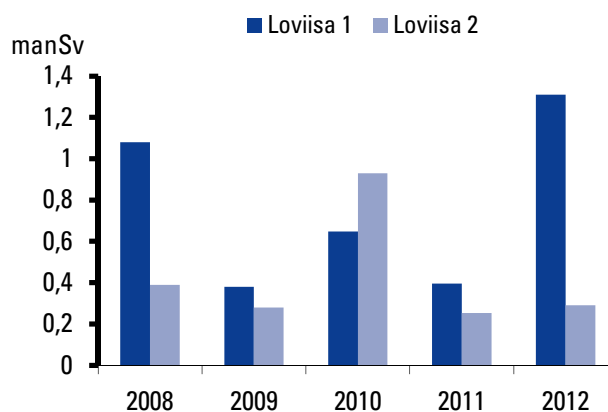
**Kuva 3.** Loviisan laitosyksiköiden vuosihuolloissa kertyneet työntekijöiden kollektiiviset säteilyannokset.

Säteilyannokset eivät ylittäneet säännöstössä asetettuja rajoja. Työntekijöiden yhteenlaskettu (kollektiivinen) säteilyannos vuosihuolloissa oli Loviisa 1:llä 1,31 manSv ja Loviisa 2:lla

0,29 manSv. Suurin henkilökohtainen säteilyannos oli Loviisa 1:llä 14,3 mSv ja Loviisa 2:lla 5,5 mSv. Vuosihuoltojen molempien laitostyksiköiden suurin yhteenlaskettu henkilökohtainen säteilyannos oli 14,3 mSv, joka aiheutui eristystöitä tehneelle työntekijälle.
